# Frostbedingte Schäden in kommunalen Gebäuden

## Das Wetter macht keine Ausnahme bei Kitas oder Schulen

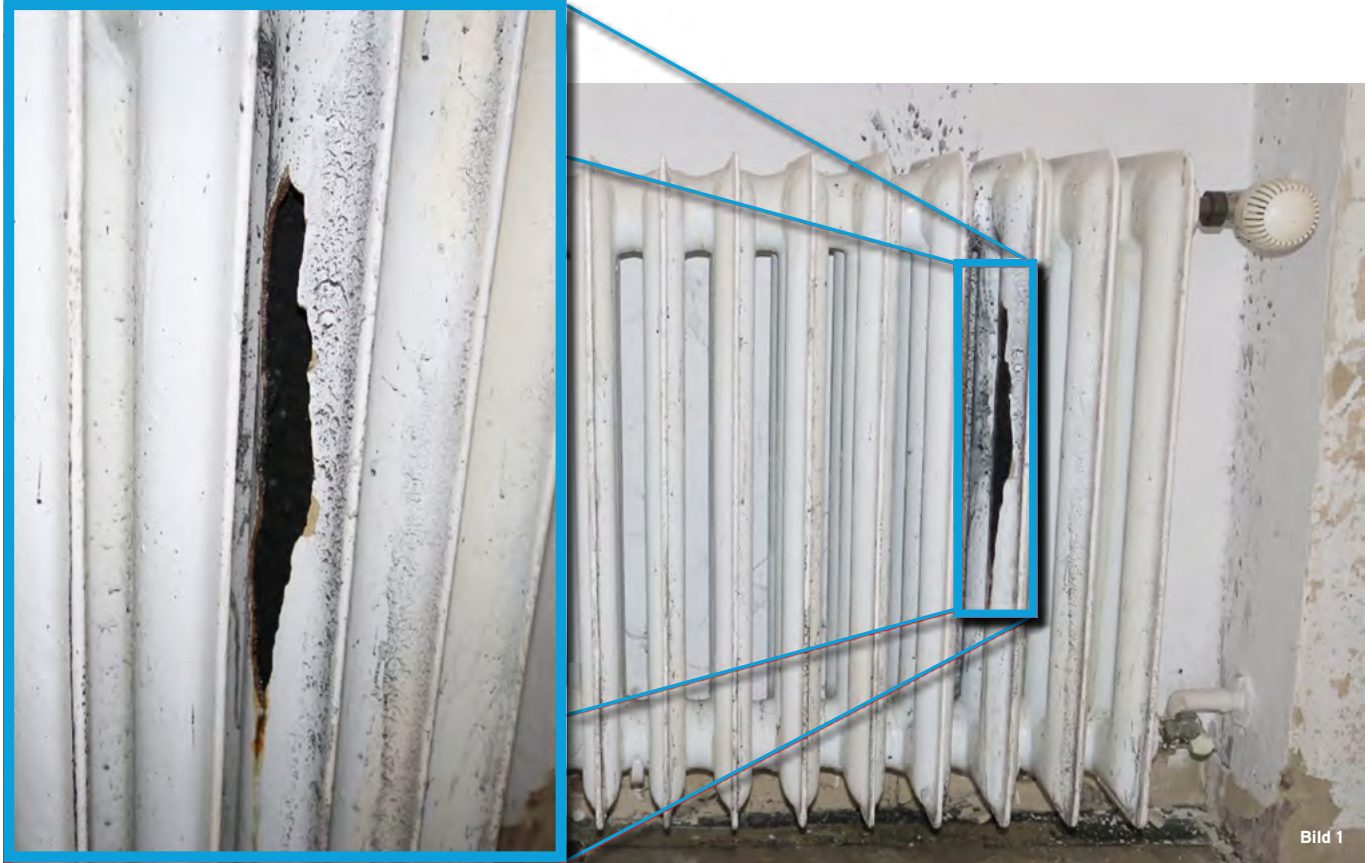
Bild 1

**Bild 1 /** Aus dem Rippenheizkörper ist ein Stück des Gussmaterials durch den Überdruck herausgebrochen. Das dunkle Heizungswasser hat sichtbare Spuren an der Wand hinterlassen.

Um das Gebäude ist sich in der Frostperiode nicht gekümmert worden. Die Zuständigkeit hätte **VOR BEGINN** des Winters geklärt werden müssen. ►

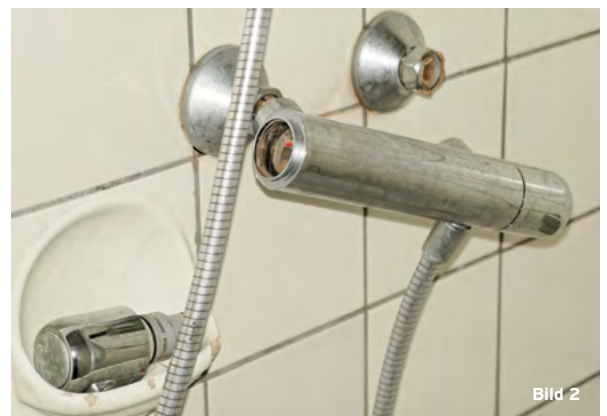
Bild 2

**Bild 2 /** An der Duscharmatur sind die Thermostatkartusche herausgedrückt worden und beide Wasseranschlüsse gebrochen. Dies ist nur möglich, wenn die Armatur komplett eingefroren war, das heißt, der Raum selbst war kalt.

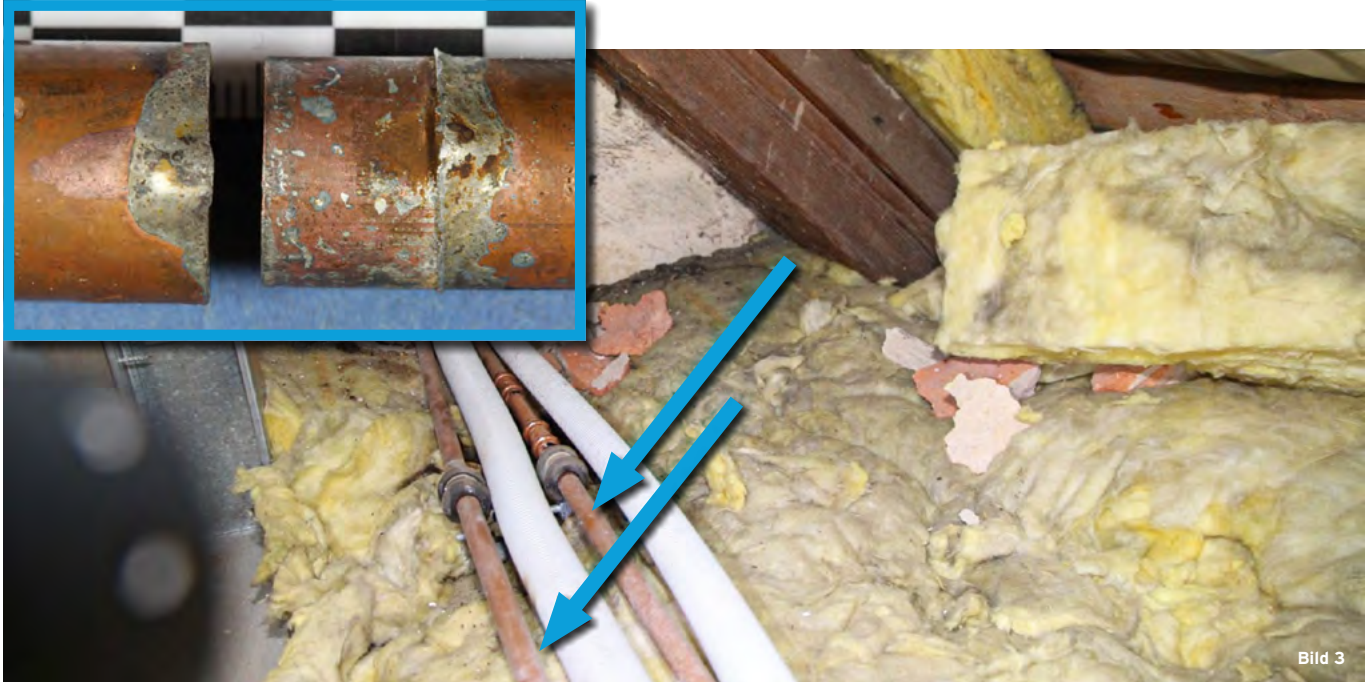
In einem älteren Schulgebäude, letzte Umbauten der Heizungsanlage Mitte der 90er-Jahre, wird Mitte Februar 2021 nach mehrwöchigem Corona-Lockdown der Betrieb wieder aufgenommen. Einen Tag nach dem Ende einer neuntägigen Frostperiode mit Tiefsttemperaturen bis  $-23\text{ °C}$  wird im zweiten Obergeschoss tropfendes Wasser aus einer getrennten Lötverbindung (Bild 3) in der Abseite des darüberliegenden Dachgeschosses festgestellt. Die 27 Jahre alte Lötverbindung wies Merkmale eines gewaltsamen Auseinander-

**Bild 3 /** Ungedämmte Heizungsrohre (Pfeile) aus Kupfer verlaufen in der Dachabseite mit einer offenen Dämmung aus Mineralwolle. Hier war die getrennte Lötverbindung installiert. Dieser Bereich ist unbeheizt. Ein Schutz vor Frosteinwirkung gibt es nur, wenn die Rohre von erwärmtem Heizungswasser durchströmt werden. Bei abgeschalteter Heizung oder auch bei vollständig abgesperrtem Heizkörperventil stagniert das Heizungswasser und die Rohrleitung kühlt aus. Bei Frosttemperaturen ist das Einfrieren dann nur eine Frage der Zeit.

drückens auf. Das Einfrieren der Heizungsleitung führte zur Trennung der schwächsten Verbindung in diesem Bereich.

Eine wichtige Schlussfolgerung ist, dass diese Heizungsrohre während der Frostperiode nicht durchströmt worden sind. **Mit einer Kontrolle der Räume allein ist so ein Schaden nicht zu verhindern. Dazu ist eine Bewertung der Heizungsleitungen und deren schadenfreier Betrieb während einer Frostperiode VOR BEGINN des Winters erforderlich.**

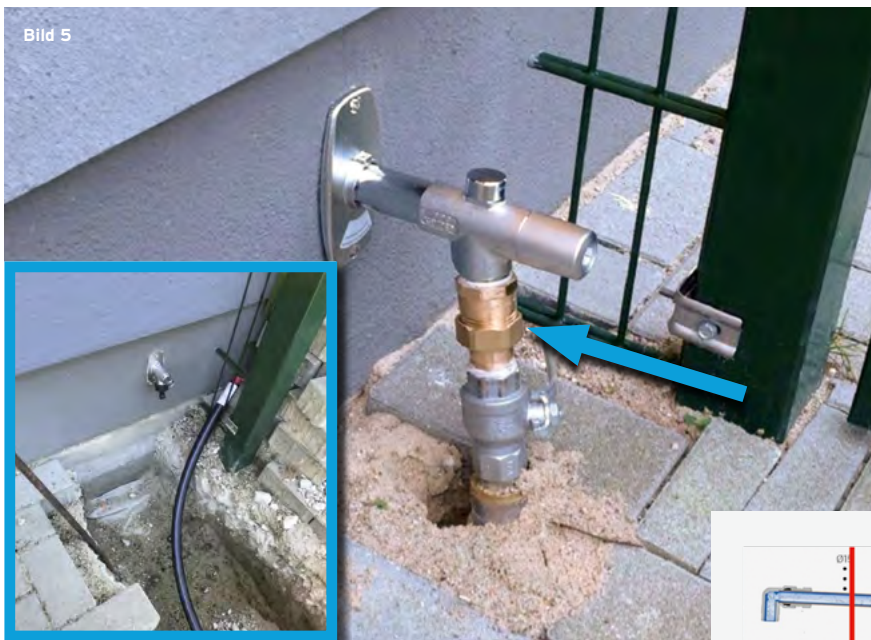
**Bild 5** / Die Rohrleitung zur „Matschanlage“ im Erdreich ist dauerhaft fest mit dem Außenwasserhahn verbunden (Pfeil). Dadurch kann der Außenwasserhahn auch im abgesperrten Zustand nicht mehr leerlaufen und die „frostsichere“ Eigenschaft ist nicht mehr gegeben.

wasserhahn angeschlossen worden war (**Bild 5**). Die „Frostsicherheit“ der Armatur beruht jedoch darauf, dass die Absperrreinheit im beheizten Gebäudeinneren liegt und der durch die Außenwand geführte Armaturauslauf leerlaufen kann. Bei festangeschlossenen Schläuchen oder Rohrleitungen ist ein Leerlaufen nicht möglich und diese Anforderung der Hersteller somit nicht erfüllt (**Bild 6**). Das Wasser im nicht beheizten Bereich der Armatur friert bei Temperaturen unterhalb des Gefrierpunktes ganz „normal“ ein und kann die Armatur zerstören. **Der Fall zeigt eindringlich, dass die Vorgaben der Hersteller zum schadenfreien Betrieb ihrer Produkte beachtet werden müssen.** ▲
